РЕМОНТНЫЕ
МУФТЫ ДЛЯ
ГЕРМЕТИЗАЦИИ
ПОД ДАВЛЕНИЕМ

РЕМОНТНЫЕ МУФТЫ ДЛЯ ГЕРМЕТИЗАЦИИ ПРОТЕЧЕК В ТРУБАХ И ТРУБНЫХ СОЕДИНЕНИЯХ

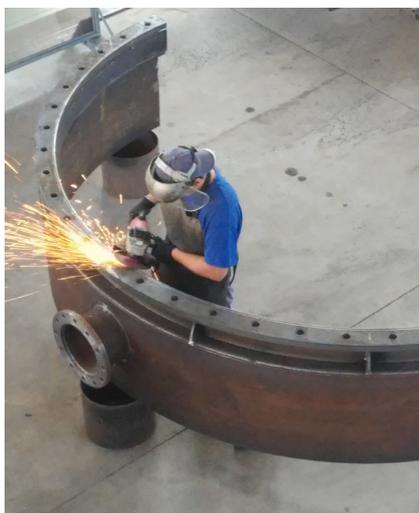
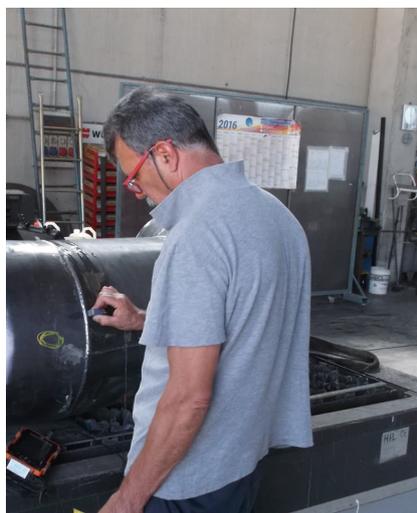
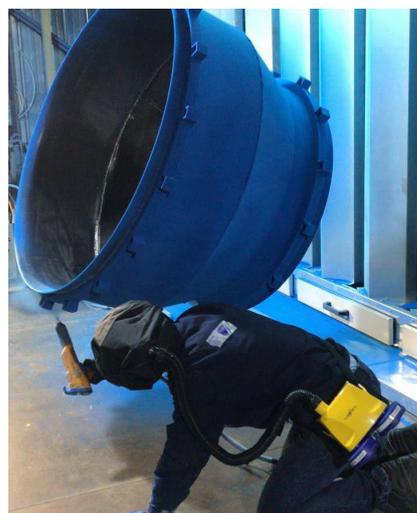
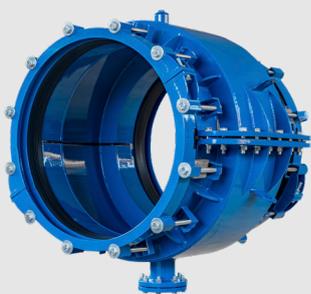
Hydro Stop серия 8001/0, PN16

Для герметизации утечек в трубных соединениях, DN250-2000

Hydro Stop серия 8001/2

Для герметизации утечек в трубах, DN300-2000

Hydro Fast серия 8002/0

Hydro Fast серия 8002/2

Hydro Smart серия 8003/0

Для герметизации утечек в трубных соединениях, DN80-250

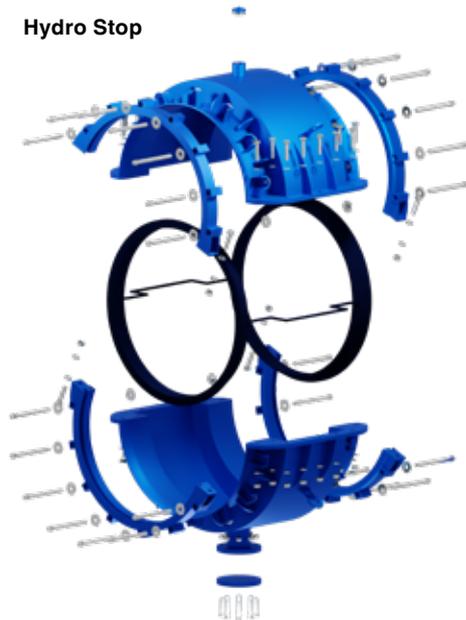
Универсальные ремонтные муфты Hydro Stop -это муфты с широким допуском, подходящие для соединения труб из различных материалов. Существует 2 типа конструкции муфт: для ремонта труб и трубных соединений.

- Ремонтные муфты Hydro Stop с выпуклым корпусом вмещают и герметизируют любой вид **трубных соединений**.
- Муфты Hydro Stop с прямым корпусом герметизируют утечки на **стенках труб**. Они легче, чем муфты для трубных соединений.

Оба типа муфт обеспечивают допуск 30 мм по наружному диаметру трубы до DN450 и 40 мм от DN500. Это может пригодиться если наружный диаметр был измерен неправильно. Также муфты можно применять с овальными и поврежденными трубами. Они допускают угловое отклонение $\pm 4^\circ$ до или после установки.

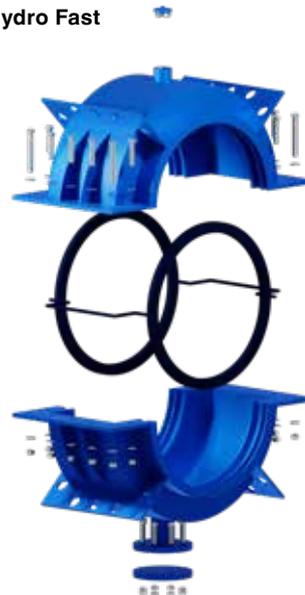
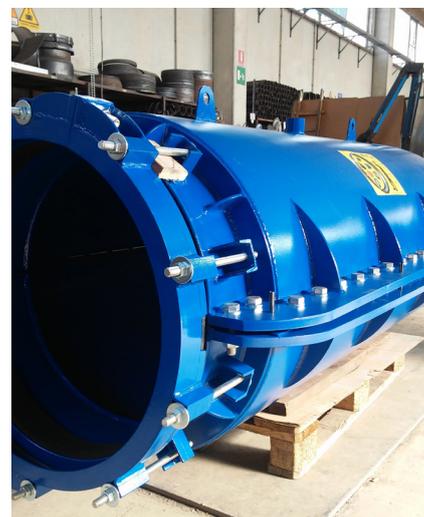
имеют допуск до 10 мм по наружному диаметру трубы и предназначены для труб из конкретного материала. Муфты выпускаются для всех материалов труб и служат для герметизации протечек в трубах и трубных соединениях.

- Ремонтные муфты Hydro Fast с выпуклым корпусом служат для герметизации протечек в **трубных соединениях** труб из одинакового материала.
- Муфты Hydro Fast с прямым корпусом служат для герметизации утечек на **стенках труб**.

Легкая компактная конструкция идеально подходит для хрупких труб и для условий ограниченного пространства при монтаже, а также обеспечивает угловое отклонение до $\pm 6^\circ$ до или после установки.

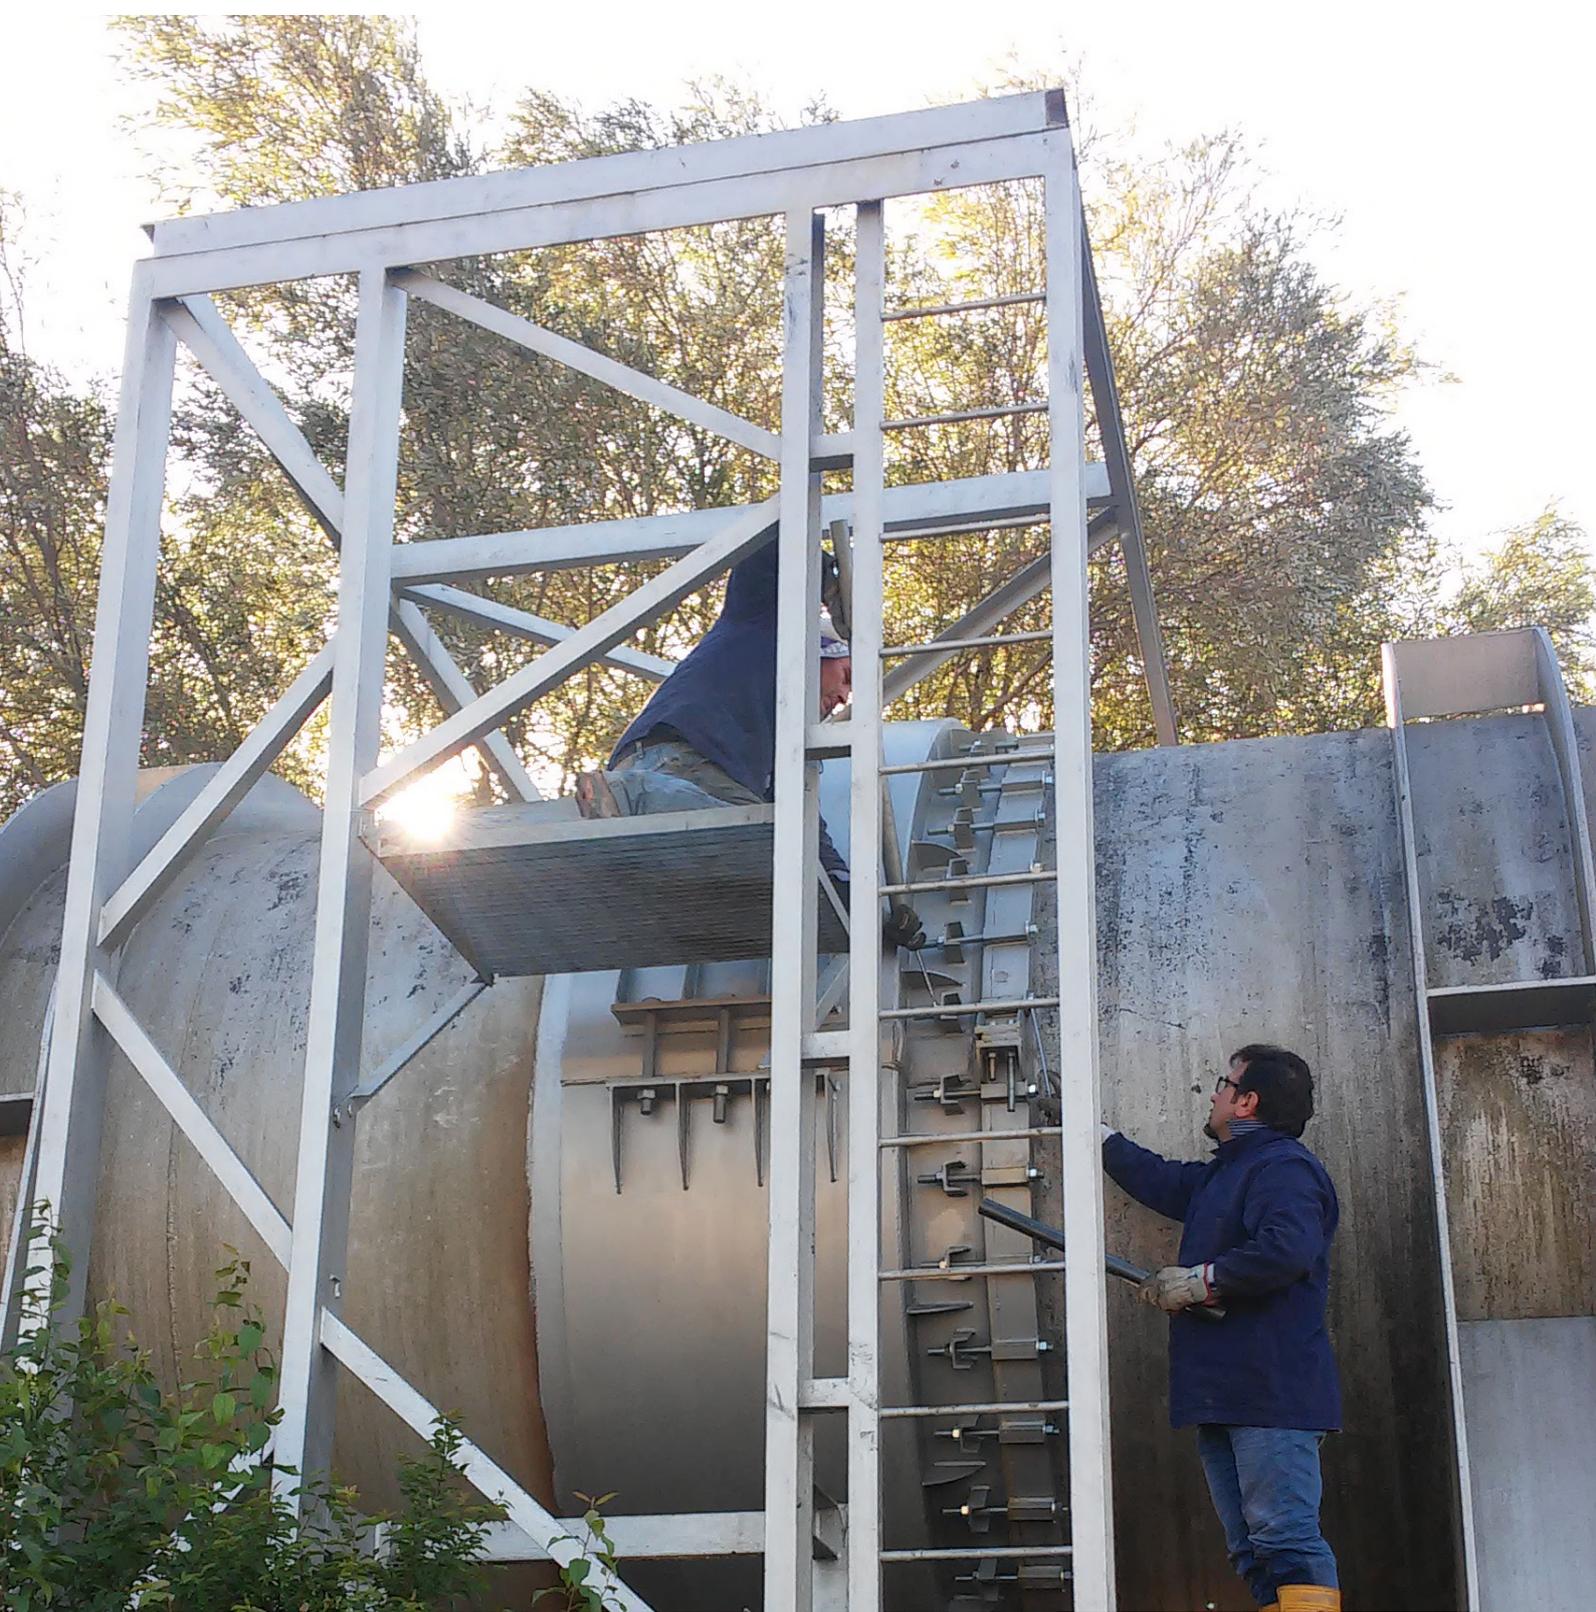
ВОСЕМЬ УТЕЧЕК НА ТРУБОПРОВОДЕ ADDUTTORE SINNI DN3000

Ремонтные муфты Hydro Stop были использованы для устранения восьми утечек на крупнейшем трубопроводе в южной Италии.

В 2017 году E. I. P. L. I. запланировала ремонт нескольких утечек на самом большом и важном трубопроводе Южной Италии: Adduttore Sinni. Это стальной трубопровод DN3000, который поставляет пресную воду в Апулию и Луканию, обслуживая около 4,5 миллионов человек. Трубопровод протяженностью 133км. тянется от плотины Синни до западной части района Таранто.

Фланцы DN3000, соединявшие трубы, а также компенсаторы были изношены и начали сильно протекать. Учитывая большое население, которое могло пострадать из-за возможных перебоев с водоснабжением, единственным возможным способом стало применение наших ремонтных муфт Hydro Stop.

Для каждого отдельного случая мы разработали восемь различных вариантов муфт Hydro Stop, способных работать не только как герметизирующие и ремонтные муфты, но и как компенсаторы: мы предложили продукт, способный выполнять две различные цели.

Часто нам приходилось сталкиваться с тяжелыми условиями при монтаже. Самая сложная установка была выполнена в районе Монтескальозо, где трубопровод пересекал склон холма. Это особое обстоятельство вызвало повышение давления в среднем с 10...16 бар до пика в 24 бара. Это очень высокое давление для такого большого трубопровода! Остановить эту утечку было настоящей проблемой, и поэтому мы решили увеличить размер муфты, чтобы обеспечить максимально возможную надежность с течением времени.

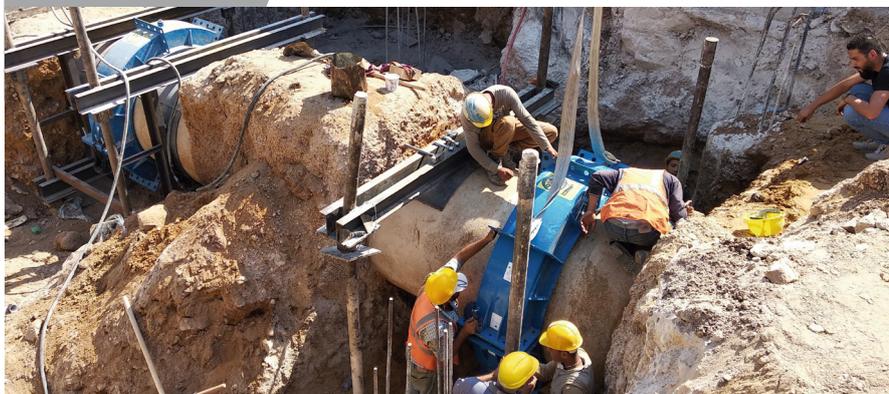
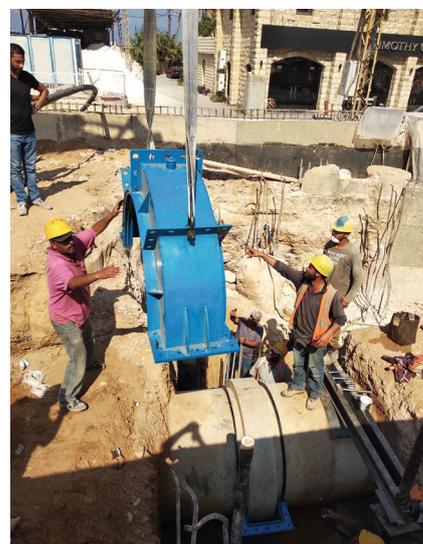
Муфты Hydro Fast используются для герметизации соединения бетонных труб в столице Ливана городе Бейруте.

В 2018 году мы получили запрос от Бейрутского водоканала. Требовалось дополнительно закрепить два торцевых соединения на бетонном трубопроводе DN1200, поставляющем пресную воду в Бейрут.

Из-за нехватки места на площадке требовалось решение с очень короткой общей длиной, так как максимальная длина была ограничена 600 мм. Мы предложили наши муфты Hydro Fast для трубных соединений, компактная конструкция позволила уменьшить длину до 530 мм.

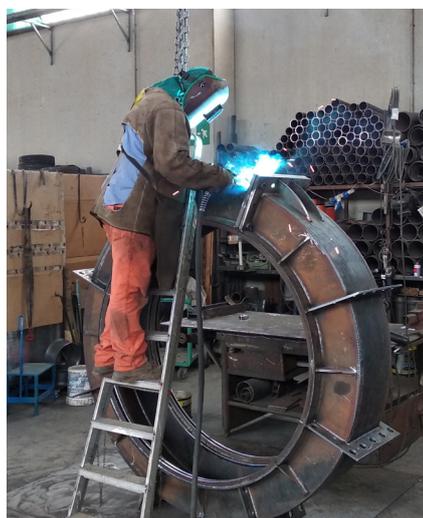
Муфты Hydro Fast справились с этой задачей.

Этот трубопровод пересекает новую эстакаду Джал-Эд-Диб, а столбы новой эстакады должны были быть построены рядом со стыками, поэтому необходимо было защитить их от возможных повреждений, вызванных строительством столбов. Необходимо было произвести профилактический ремонт двух торцевых соединений.

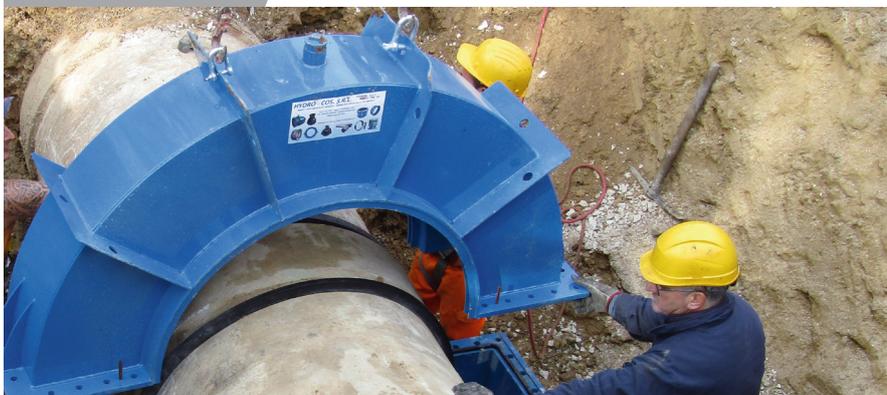
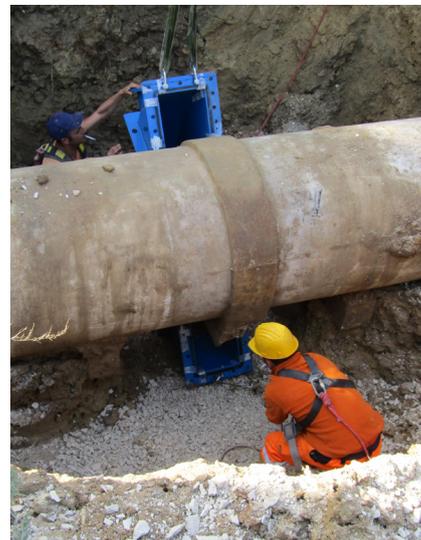
Муфта Hydro Fast установлена на протекающем трубном соединении, старого и хрупкого бетонного трубопровода на юге Италии в Апулии.

В апреле 2019 года технический отдел Acquedotto Pugliese S. p. A. обратился к нам с просьбой организовать технический осмотр трубопровода Sifone Leccese. Необходимо было найти решение для устранения серьезной утечки в патрубке соединения бетонной трубы.

Труба была очень старой, и на ее анкерных блоках появились трещины. Анкерные блоки были отлиты непосредственно на трубе, так что вода просачивалась из трещин, как если бы она вытекала непосредственно из стенки трубы.

У нас были две проблемы: сама утечка и медленное обрушение трубопровода из-за постоянного увеличения трещин на анкерных блоках. Два монтажника из "Hydro-Cos" отправились на место, чтобы изучить ситуацию и провести замеры. В верхней части бетонный стык был высотой всего 25 мм, а в нижней- высота стыка с анкерным блоком превышала 300 мм.

Учитывая хрупкость трубы, вызванную серьезным повреждением анкерного блока, мы предложили нашу муфту Hydro Fast для трубных соединений. Из-за своей легкой конструкции она могла вызвать лишь минимальное напряжение на поврежденном анкере трубы. Чтобы уменьшить вертикальное удлинение муфты, мы изготовили нижний фланцевый патрубок DN100.

После установки оставалось только разместить две небольшие опоры под трубой с каждой стороны бетонного стыка.

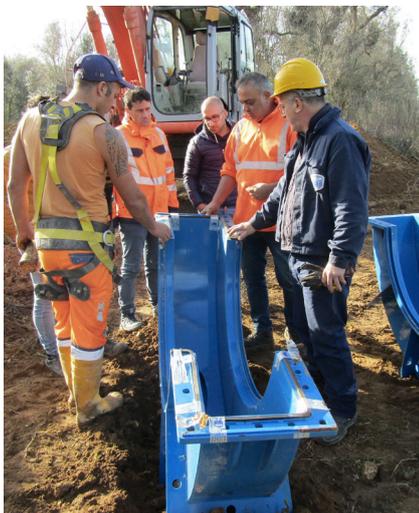
В случае с хрупкой трубой требовалось использовать легкую ремонтную муфту
